## CARATTERIZZAZIONE DELLA PAVIMENTAZIONE DI UN FABBRICATO INDUSTRIALE METODO GEORADAR

**Sito:** Capannone adibito a magazzino (Novara, 2010)

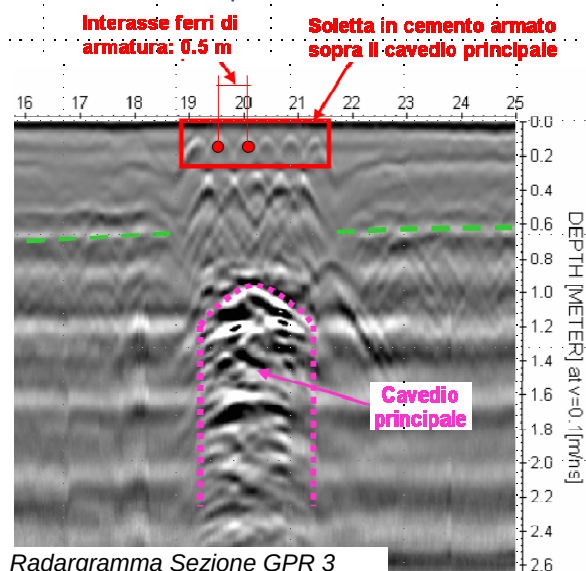
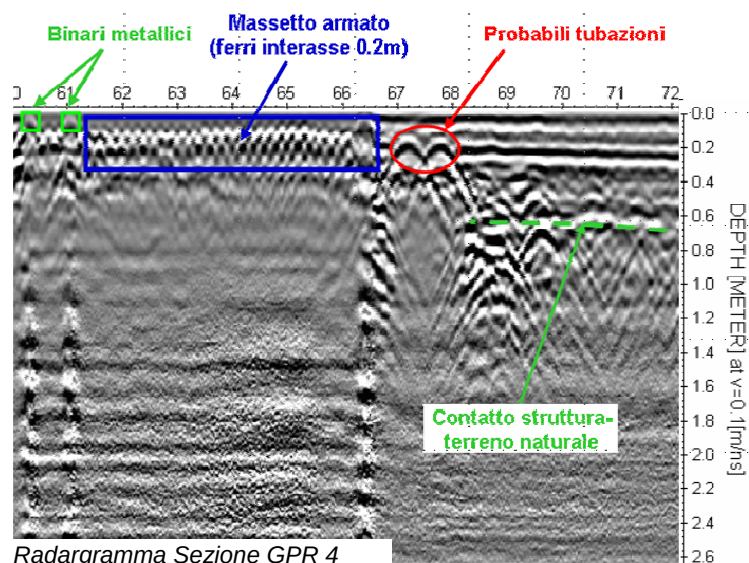
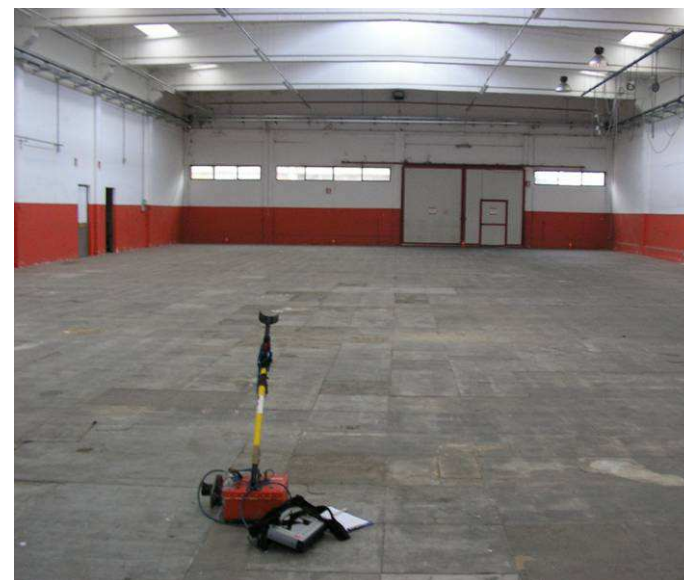
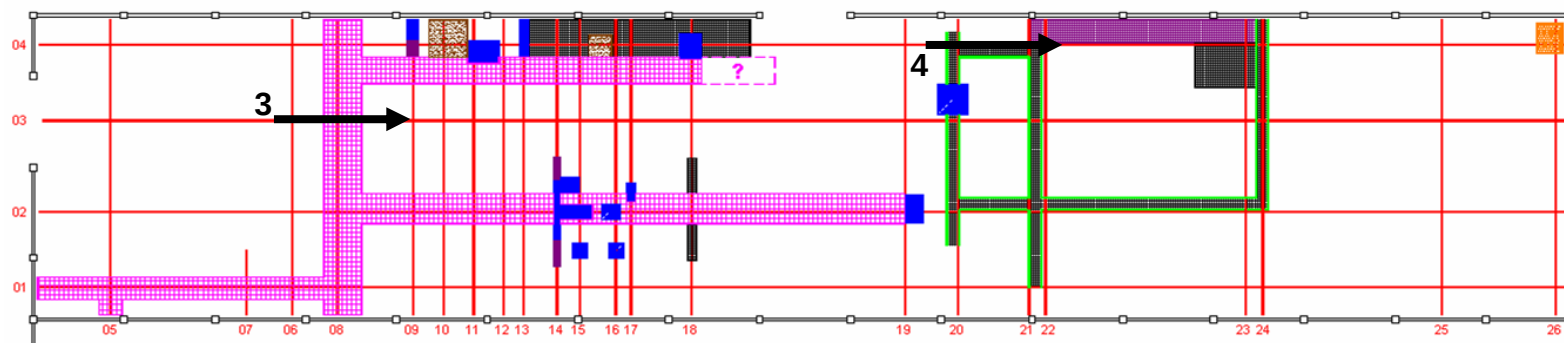
**Risultati ottenuti:** L'indagine ha evidenziato la presenza di numerosi cavedi interrati (per uno sviluppo lineare pari a circa 125 m), 15 piastre metalliche di cui una parte ignote al disotto della pavimentazione ed alcuni massetti armati (per un'estensione complessiva superiore a 100 m<sup>2</sup>), consentendo un'attenta analisi dei possibili punti di debolezza della pavimentazione esistente nell'ottica della futura attività di stoccaggio merci.
