Conference Paper · November 2018

## INDAGINE GEOELETRICA A SUPPORTO DELLA VERIFICA DEL MATERIALE DI COPERTURA DI UNA DISCARICA DISMESSA NEL PIEMONTE SUDOCIDENTALE

D. Barbero<sup>1</sup>, M. Naldi<sup>2</sup>

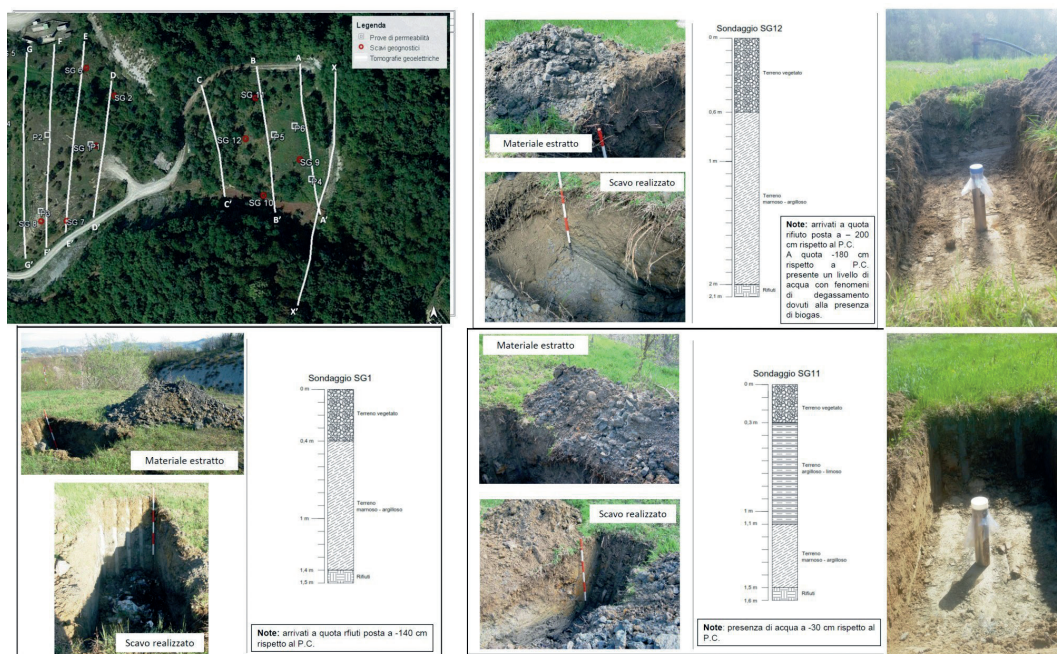
Fig. 1 - Ubicazione delle indagini geofisiche delle indagini geognostiche. Pozzetti esplorativi più rappresentativi con relativa stratigrafia e prove Boutwell.

**Metodi.** La discarica in esame è costituita da due vasche collocate su due diversi livelli: una cella di monte R.S.A.U. a una quota media 450 m s.l.m. e una cella di valle R.S.U. a quota media 425 m s.l.m.. Al fine di definire le caratteristiche del materiale di copertura delle due vasche e individuare la presenza di possibili ingressi di acqua da falde sospese esterne, con particolare riferimento al versante di monte, sito a Est della vasca R.S.A.U., è stata effettuata una campagna di indagini geofisiche, idrogeologiche e geotecniche che si compone di (Fig. 1):

**Pozzetti esplorativi.** Gli scavi effettuati in 12 punti della discarica (8 punti sulla vasca R.S.U., 4 punti sulla vasca R.S.A.U.) hanno consentito di verificare che lo spessore del materiale di copertura sovrastante i rifiuti è compreso tra 1.5÷2.5 m (Fig. 1). La natura di tale materiale, a prevalente composizione argillosa, suggerisce che derivi dalle terre di scavo prodotte dalle operazioni di riprofilatura del versante durante la operazioni di coltivazione. Si osserva infine come le anomalie di bassa resistività elettrica nei pozzetti SG11 e SG12 siano correlabili con la presenza di acqua negli scavi.

**Prove di permeabilità.** Le prove di permeabilità sono state effettuate sia in situ, con il permeametro di Boutwell, che in laboratorio su campioni indisturbati prelevati a lato della postazione in cui è stata realizzata la prova Boutwell (Fig. 1). In ciascun punto di prova è stato ottenuto un valore di conducibilità idraulica verticale, attribuibile al terreno sottostante e

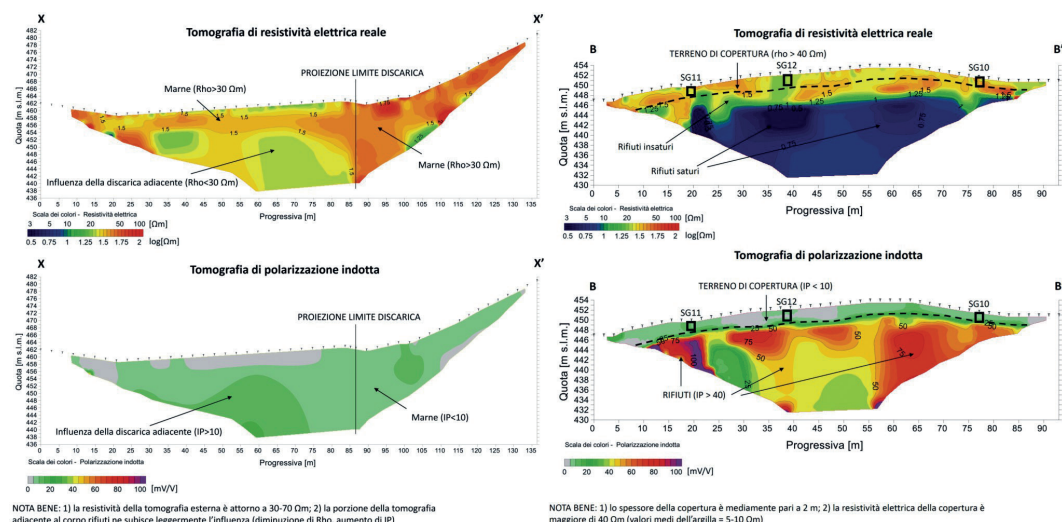
Fig. 2 - Sezioni verticali di resistività elettrica reale e polarizzazione indotta esterna al corpo rifiuti (X-X') e vasca di monte R.S.A.U. (B-B').

**Risultati. Indagini geoelettriche. Sezione verticali di resistività elettrica reale e polarizzazione indotta esterna alla discarica.** La sezione X-X' (Fig. 2), effettuata a monte della vasca R.S.A.U., mostra una distribuzione di resistività elettrica priva di variazioni significative, con valori globalmente compresi nell'intervallo 30÷70  $\Omega\text{m}$ , e valori di polarizzazione indotta (IP) molto bassi (entro i 10 mV/V). Tali valori suggeriscono quindi che il terreno indagato è quindi associabile alle marne del substrato. Non sono state inoltre rilevate venute d'acqua importanti, tali da modificare significativamente la resistività al di sotto dell'area di indagine. I bassi valori di IP suggeriscono pertanto sia l'assenza di orizzonti argillosi che di percolato. Nella porzione Nord della sezione si nota l'influenza del corpo rifiuti adiacente, che provoca un abbassamento dei valori di resistività (fino a 20  $\Omega\text{m}$ ) e un contestuale e minimo aumento dei valori di IP (fino a 15-20 mV/V).

**Sezioni verticali di resistività elettrica reale e polarizzazione indotta nel corpo rifiuti. Strato di copertura.** Lo strato di copertura è ben riconoscibile dal contrasto di polarizzazione indotta (IP) con i sottostanti rifiuti, i quali presentano valori generalmente superiori a 40 mV/V (Fig. 2 sez. B-B'). Lo spessore dello strato di copertura (1.5 ÷ 2.5 m) è stato confermato dallo scavo dei pozzetti geognostici: tale strato presenta valori di IP molto bassi, inferiori a 10 mV/V, del tutto analoghi a quelli ottenuti dall'elaborazione della sezione X-X' sui terreni marnosi. L'assenza di matrice argillosa è confermata dai valori di resistività elettrica, compresi tra 30 e 80  $\Omega\text{m}$  (i valori dei terreni argillosi sono generalmente compresi tra 5 e 10  $\Omega\text{m}$ ). In alcuni punti si

rileva un abbassamento locale dei valori di resistività elettrica (attorno ai 20  $\Omega\text{m}$ ). I sondaggi SG11 e SG12 hanno evidenziato come tali abbassamenti di resistività elettrica coincidano con un locale aumento del contenuto d'acqua di origine meteorica o sub-superficiale (Fig. 2 sez. B-B'). Infine, lo spessore dello strato di copertura non è univocamente definibile sulla base dell'elettrostrato superficiale. Tale strato superficiale, come verificato dallo scavo dei pozzetti geognostici, è da associare in parte al terreno di copertura del corpo rifiuti e in parte allo strato superiore dei rifiuti stessi insaturi (con basso o nullo contenuto di percolato).

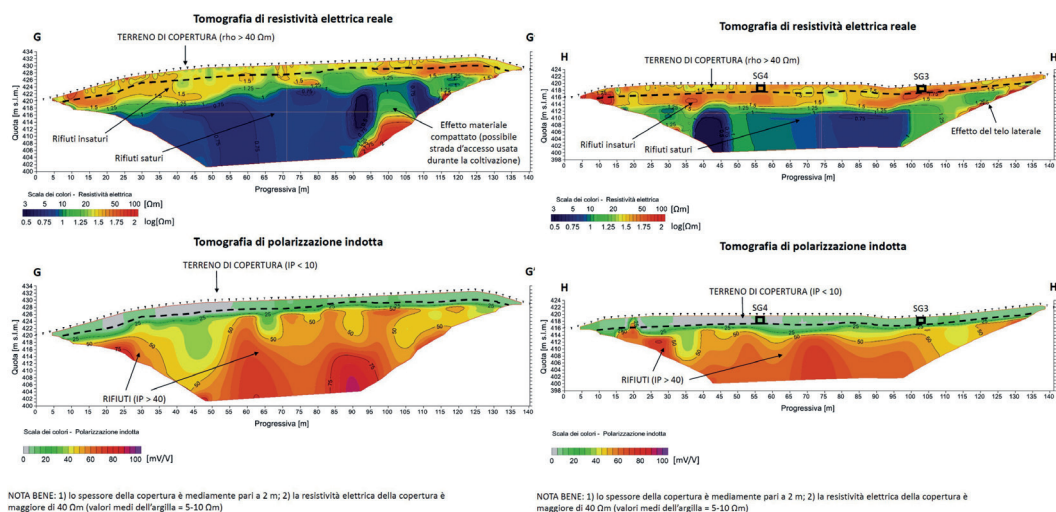
Fig. 3 - Sezioni verticali di resistività elettrica reale e polarizzazione indotta (G-G' e H-H') vasca di valle R.S.U.

**Corpo rifiuti.** Il corpo rifiuti presenta valori di resistività elettrica decisamente bassi (5÷15  $\Omega\text{m}$ ) e valori di polarizzazione indotta medio-alti (40÷60 mV/V). La resistività elettrica della parte più superficiale del corpo rifiuti mostra valori simili ai terreni di copertura: ciò può essere messo in relazione al fatto che i rifiuti nella loro porzione più superficiale siano verosimilmente insaturi. Il confronto con i valori di IP, calibrati con le stratigrafie dei pozzetti geognostici eseguiti, mette in evidenza il contatto tra i rifiuti insaturi e i rifiuti saturi (percolato). Valori di resistività pressoché uguali lungo tutto lo spessore delle sezioni non consentono di definire con precisione la base di appoggio dei rifiuti. Al contrario, la presenza di un telo plastico impermeabile di contenimento continuo avrebbe, invece, evidenziato un passaggio netto a valori di resistività più elevati. In altre parole, il telo di contenimento presente in situ, mostra delle discontinuità che consentono il passaggio della corrente elettrica. L'unica sezione che mostra un possibile effetto del telo di contenimento laterale è visibile sulla sezione H-H' (Fig. 3). Nelle altre sezioni si rileva, talora, un'anomalia interna al corpo rifiuti riconducibile a una possibile strada di accesso realizzata per le operazioni di coltivazione della discarica (Fig. 3 sez. G-G').
